ADRES	Tongersestraat 62 6211 LP Maastricht
GEGEVENS	Oorspronkelijke functie: woonhuis Huidige functie: woonhuis
STATUS	Dominant bouwwerk
FOTO'S

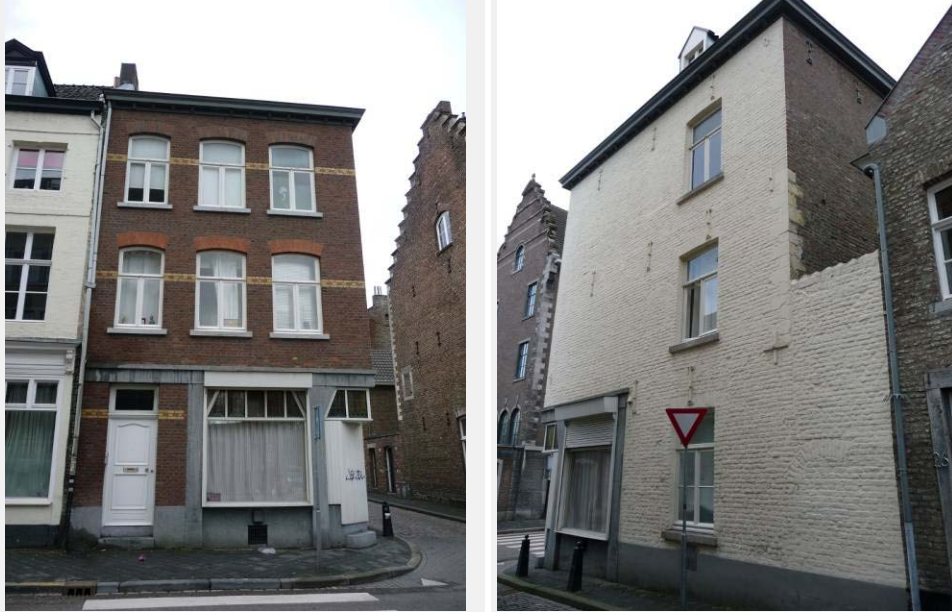
<p><i>De voorgevel van Tongersestraat 62</i></p> <p><i>De zijgevel aan de Abtstraat</i></p>
OMSCHRIJVING	<p><b>Inleiding</b> Woonhuis met zeventiende-eeuwse kern en lijstgevel uit 1894, gelegen binnen de bebouwde kom en binnen het beschermd stadsgezicht van Maastricht.</p> <p><b>Beschrijving</b> Hoekpand, boven de kelder opgebouwd uit drie bouwlagen onder een schilddak. In het oostelijke dakvlak is een vernieuwde dakkapel met zadeldak. Aan het dak bevindt zich een bakgoot met een geprofileerde houten gootlijst op klosjes en een tandlijst. De voorgevel heeft een granito plint en is daarboven opgetrokken in rode baksteen met sierbanden van gele baksteen. Op de begane grond is een in 1930 aangebrachte winkelpui met granito stijlen en bovenlijst, die doorloopt in de zijgevel. Links in de voorgevel is een toegang naar de bovenwoning. De winkelpui heeft een toegang in een afgeschuinde hoek, geflankeerd door twee grote vensters (één in de voorgevel en één in de zijgevel) met originele ramen. De ramen hebben vijfdelige bovenlichten met glas-in-lood, waarvan de buitenste ruiten afgeschuind zijn. Ook boven de toegang is eenzelfde, driezijdig bovenlicht met glas-in-lood. De toegangsdeur is dicht getimmerd en heeft een hardstenen trapje. De vensters zijn voorzien van originele rolluikkasten. De toegangsdeur naar de bovenwoning is vernieuwd, maar heeft een oud bovenlicht. Op de eerste en tweede verdieping zijn steeds drie vensters met hardstenen onderdorpels, gemetselde segmentbogen van oranje baksteen en originele houten T-ramen. De zijgevel is opgetrokken in baksteen en wit geschilderd. Op de hoek met de achtergevel is een restant van een mergelstenen hoekketting zichtbaar, wat – samen met de gekrulde muurankers – op een oudere, zeventiende-eeuwse kern duidt. De oorspronkelijke vensters met een gemetselde rondboog zijn dichtgezet. In de rechter helft van de gevel is in iedere bouwlaag een later aangebracht venster met hardstenen onderdorpel en houten T-raam, gelijk die in de voorgevel. In een blinde, verbindende muur met buurpand Abtstraat 26 is de gemetselde ontlastingsboog van een oud poortje naar het achterterrein zichtbaar.</p>

<p>RICHTLIJNEN</p>	<p>Algemeen:</p> <ul style="list-style-type: none"> <li>• Voor de algemene richtlijnen voor dominante en kenmerkende panden, alsmede de waardevolle cultuurhistorische elementen, zie paragraaf 2.1 van dit rapport.</li> <li>• Voor de algemene richtlijnen voor onderhoud en wijzigingen in cultuurhistorische attentiegebieden en beschermde stadsgezichten, zie paragraaf 2.3 van dit rapport.</li> </ul> <p>Objectgericht:</p> <ul style="list-style-type: none"> <li>• De beplanking van de winkel deur doet afbreuk aan het oorspronkelijke beeld van deze pui. Bij voorkeur de deur heropenen.</li> </ul>
